# Asbestinventarisatetest

Rommersheide F 15, 2960 Brecht

Attestnummer : 20250730-000219.000

**Asbestveilig** (maar niet asbestvrij)

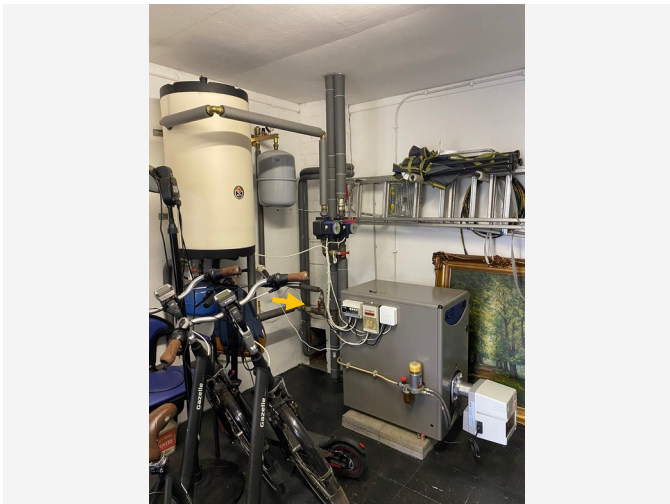
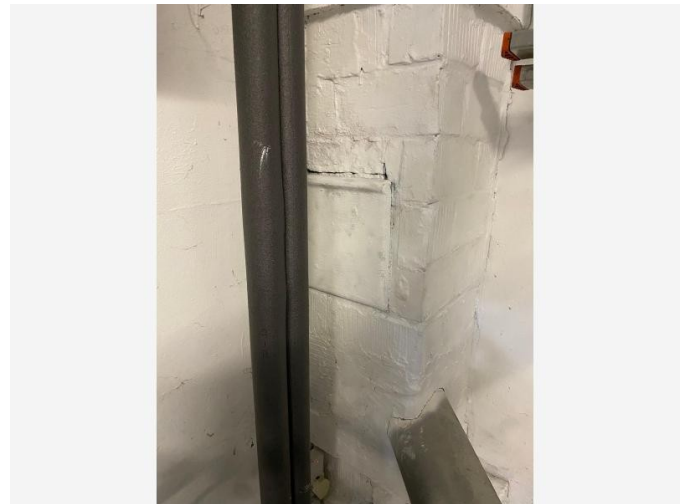
| Eindbeoordeling materiaalrisico | Laag materiaalrisico en/of verlaagde kans op vezelvrijgave |

| Asbestsoort (vezeltype) | Crocidoliet aanwezig |
| Toestand van het materiaal | Onbeschadigd, niet verweerd |

| Beschrijving | Roetluik |
| Asbestmateriaal | Brandwerende afsluiting (prefab geheel) - (vlinder)klep |

Zorgvuldig beheren

- Zorg voor een veilig beheer. Vermijd het beschadigen van het asbestmateriaal. Controleer de toestand jaarlijks op wijzigingen.

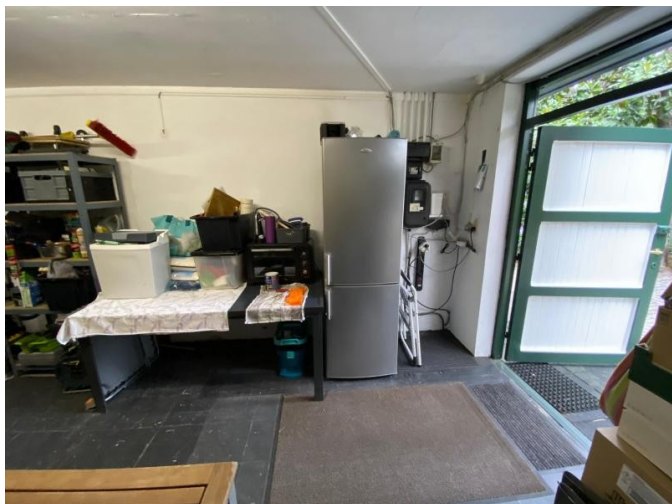
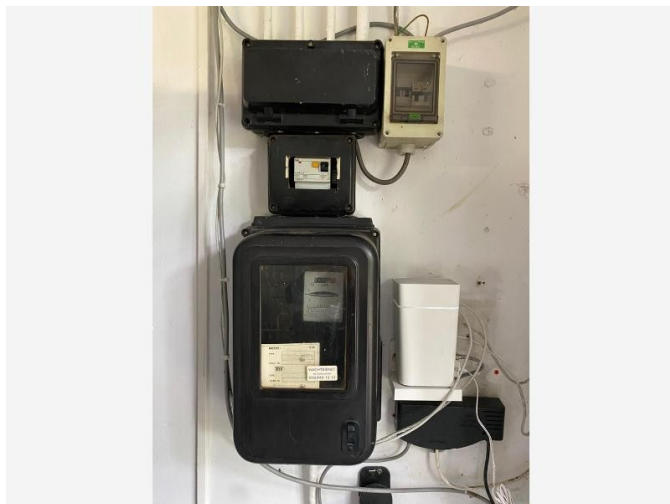
| Eindbeoordeling materiaalrisico | Laag materiaalrisico en/of verlaagde kans op vezelvrijgave |

| Asbestsoort (vezeltype) | Crocidoliet aanwezig |
| Toestand van het materiaal | Onbeschadigd, niet verweerd |

| Beschrijving | Teller -en zekeringkast |
| Asbestmateriaal | Plaat, paneel, tablet - Type Bakeliet |
| Opmerking | Tellers zijn en blijven eigendom van nutsmaatschappij. |

Zorgvuldig beheren

- Zorg voor een veilig beheer. Vermijd het beschadigen van het asbestmateriaal. Controleer de toestand jaarlijks op wijzigingen.

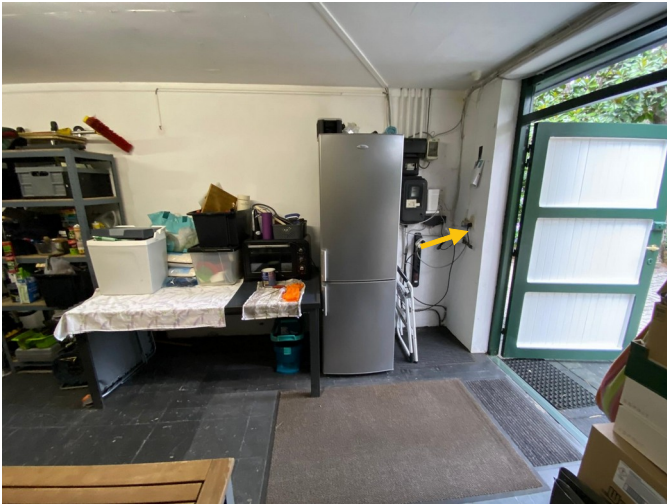
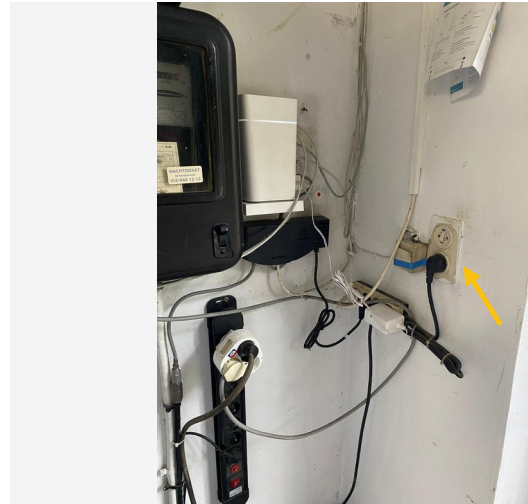
| Eindbeoordeling materiaalrisico | Laag materiaalrisico en/of verlaagde kans op vezelvrijgave |

| Asbestsoort (vezeltype) | Crocidoliet aanwezig |
| Toestand van het materiaal | Onbeschadigd, niet verweerd |

| Beschrijving | Bakeliet |
| Asbestmateriaal | Plaat, paneel, tablet - Type Bakeliet |
| Opmerking | Verschillende schakelaar en stopcontacten doorheen de woning aangestroffen vermoedelijk van bakeliet.<br><br>Hoeveelheid is een schatting. |

Zorgvuldig beheren

- Zorg voor een veilig beheer. Vermijd het beschadigen van het asbestmateriaal. Controleer de toestand jaarlijks op wijzigingen.

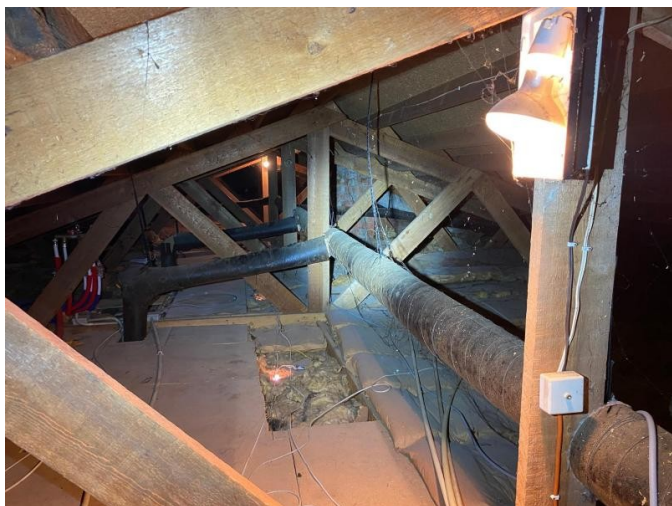
**Reden:** Het onderzoek kan niet uitgevoerd worden binnen de bepalingen van de Welzijnswet

**Uitleg van de asbestdeskundige:** De eigenaar gaf aan om de zolder niet verder dan het luik te betreden, omwille van onvoldoende stevige vloer. Er werd bijgevolg enkel een inspectie gedaan tot zover mogelijk was via het luik.

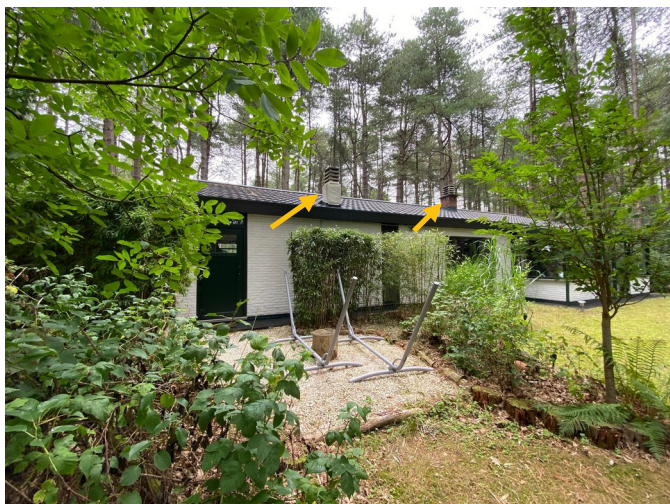
**Uitleg van de asbestdeskundige:** De schouwen en inwendige structuren kunnen niet op een veilige manier onderzocht worden. Bij eventuele interventies/werken dienen zowel inwendige als uitwendige structuren nader onderzocht te worden.

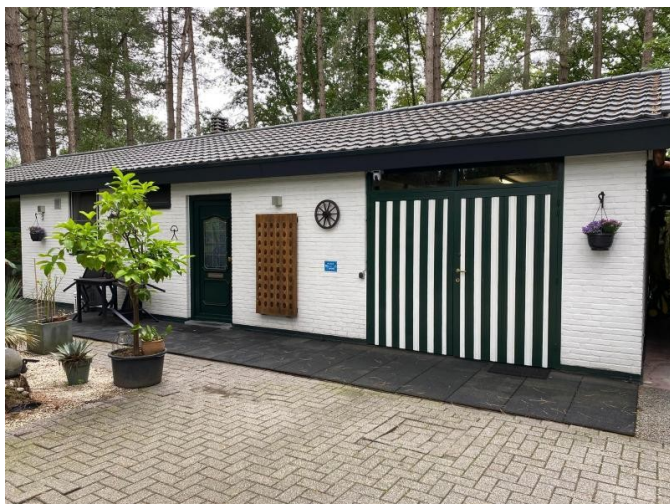
Het dak werd in 2019 volledig vernieuwd. Cfr. bewijsdocumenten.

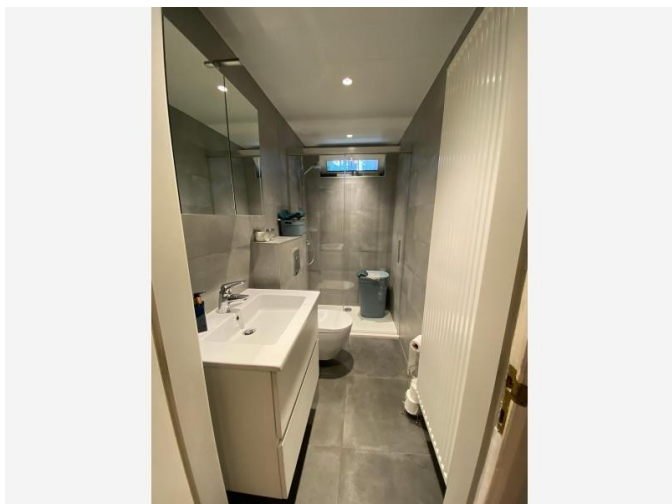
De badkamer werd in 2019 volledig gerenoveerd. Wanden en vloer werden volledig opnieuw bekleed. Cfr. bewijsdocumenten.

Aanwezigheid van oude onderliggende mogelijk asbesthoudende lijmlaag is echter niet helemaal uit te sluiten.

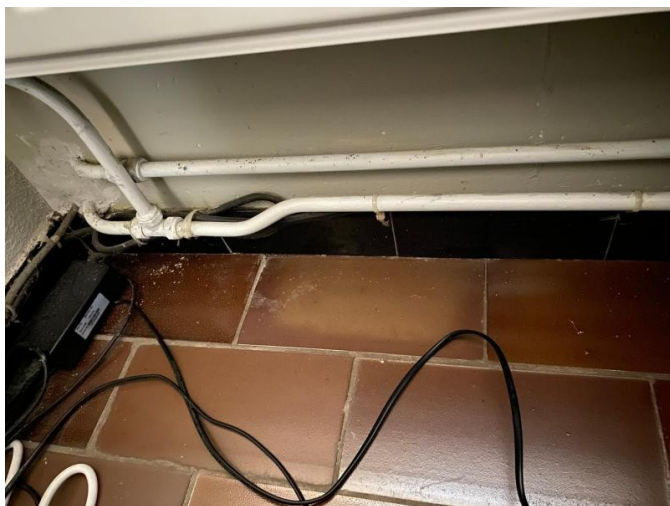
De leidingen naar de verschillende verwarmingen lijken nog het origineel netwerk te zijn. Deze kunnen mogelijk nog asbesthoudende pakkingen en dichtingen te bevatten. Bij eventuele interventie/renovatie, dienen deze verder onderzocht te worden.

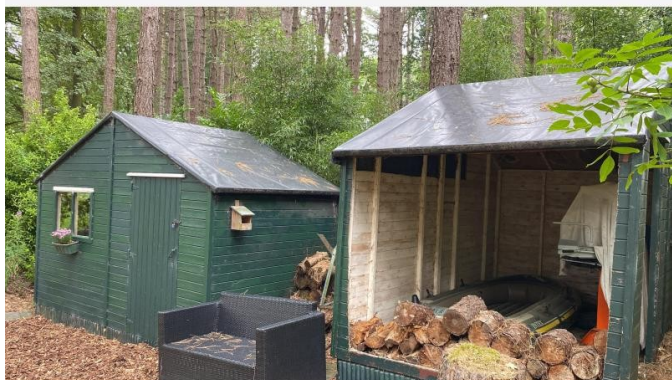
Over de daken van de tuinhuizen is een folie gespannen. Aanwezigheid van onderliggende mogelijk asbesthoudende laag is niet uit te sluiten. Bij eventuele (renovatie)werken of blootstelling van het dak door verwijdering van de folie dienen ook onderliggende lagen onderzocht te worden.

| (Asbest)materiaal | Dak- en gevelbekleding - Roofing |

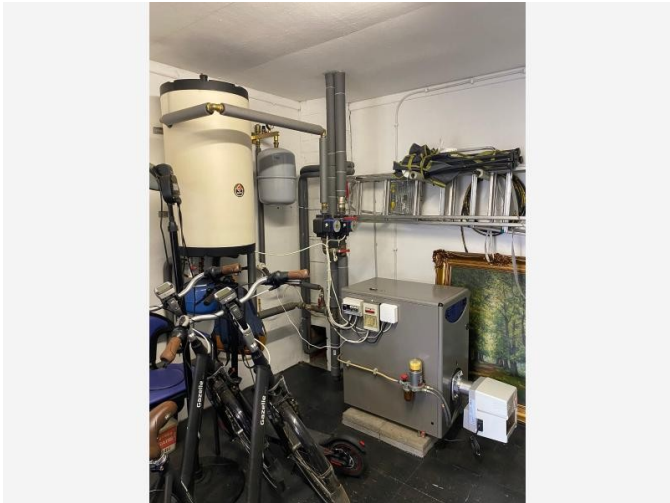
De verwarmingsinstallatie werd in 2008 vernieuwd. Cfr. bewijsdocumenten.

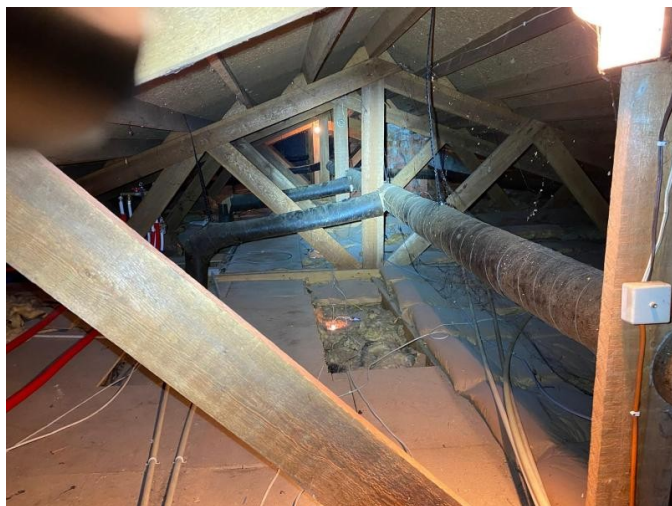
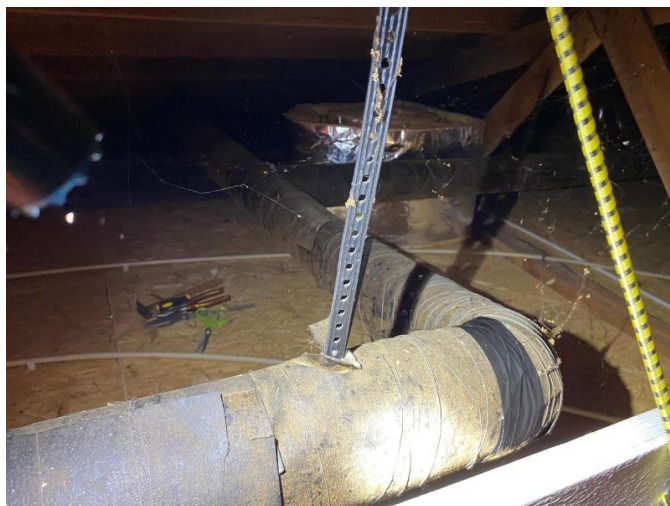
## Fiche 12: Leidingisolatie - roofinglaag

Geen asbest

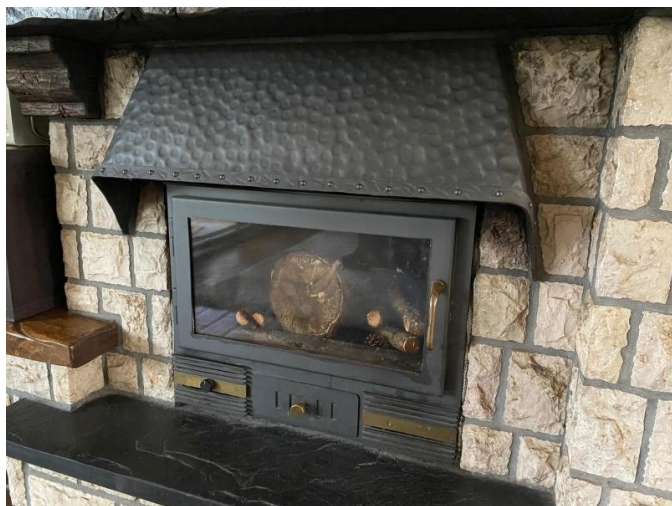
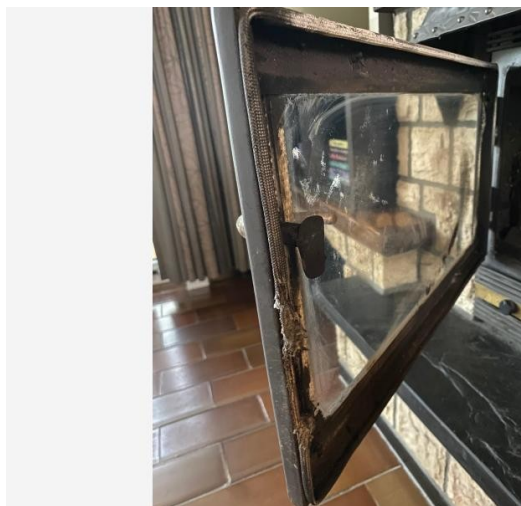
## Fiche 13: Koord haardvuur

Geen asbest

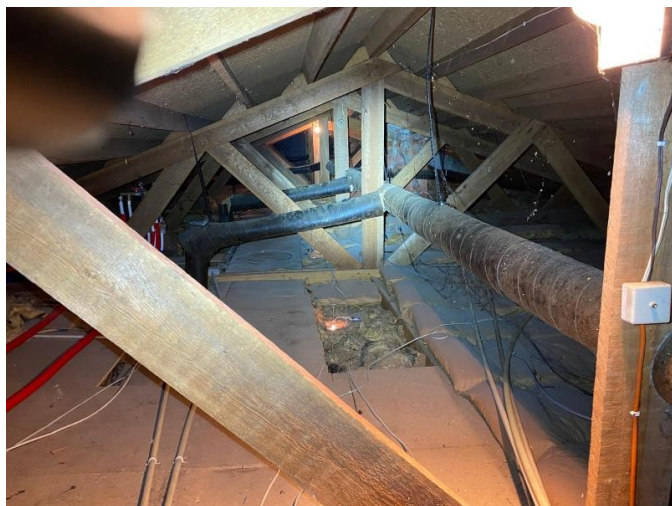
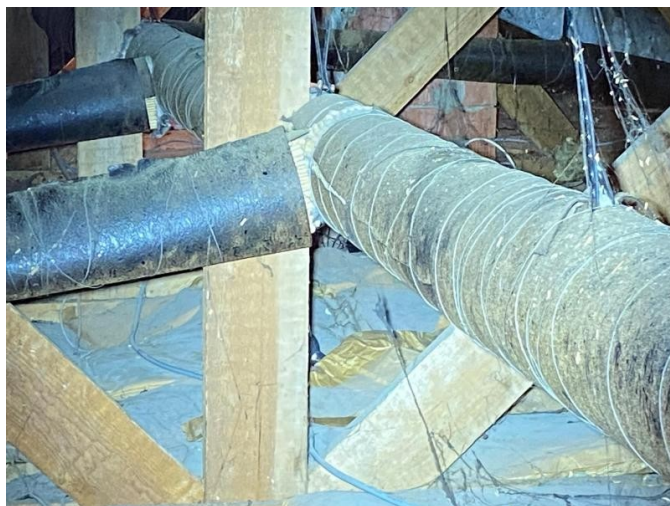
## Fiche 14: Leidingisolatie - karton

Geen asbest

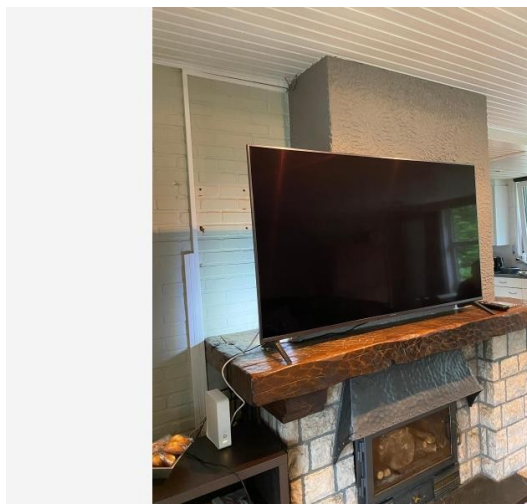
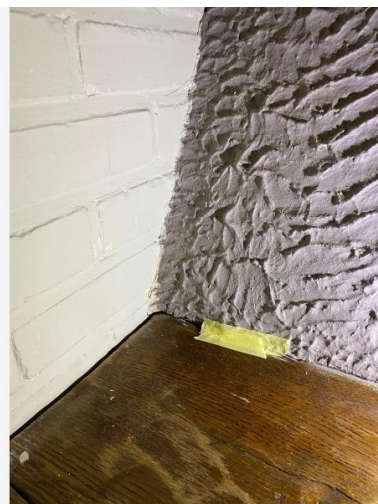
## Fiche 15: Schouwplaat crepi

Geen asbest
